ハイδροサーモ施工事例と室内温度の比較

所在地：タイ アマタナコーン
NSK第1工場と第2工場

「断熱材入り」と「断熱材なし塗装あり」の比較

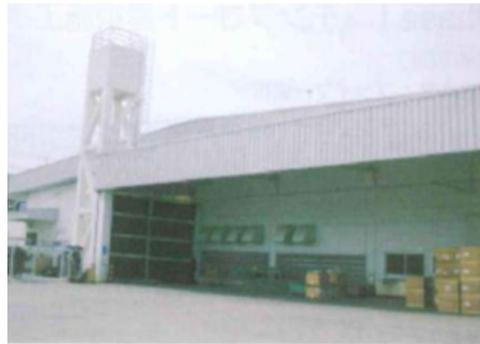
第1工場：ハイドロサーモなし 8,000m²
エアコン設備あり、グラスウール付
最高室温：午後1時 33.9°C

NSK第1工場(ハイドロサーモなし、グラスウール有)と第2工場(ハイドロサーモ有)の中に温度計をそれぞれ設置し室温を6日間記録。記録スタートの3日目まではあまり変わらない温度変化だが、塗料が落ち着き出すと、第2工場の方が2°Cほど第1工場より低くなっていることがわかる。

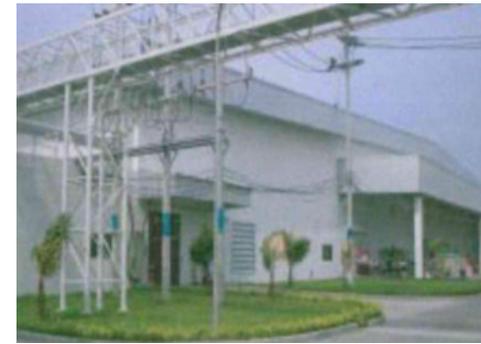
第2工場：ハイドロサーモ施工済 10,000m²
エアコンなし、グラスウールなし
最高室温：午後1時 32.0°C

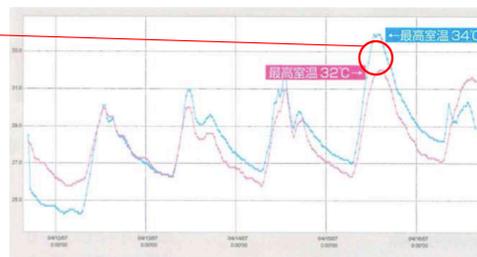
第1工場と第2工場室温比較グラフ

温度差が逆転

ハイドロサーモ施工済の屋根 断熱材付の屋根

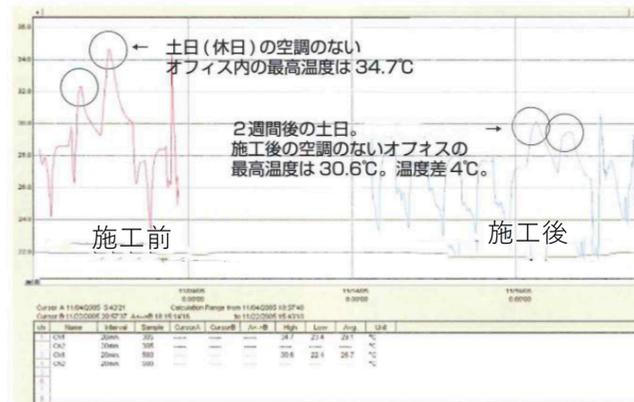
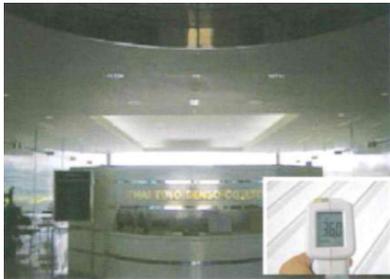
◎室内温度グラフ

天井があるオフィスでの比較

天井があるオフィス内部温度も効果をはっきりと感じられます。空調をつけていないオフィス(塗装前)は、34.7°Cでした。塗装後空調をつけていないオフィスの温度は、30.6°Cで温度差は4°Cありました。隣接している工場でも平均6°C室内温度が低下していました。

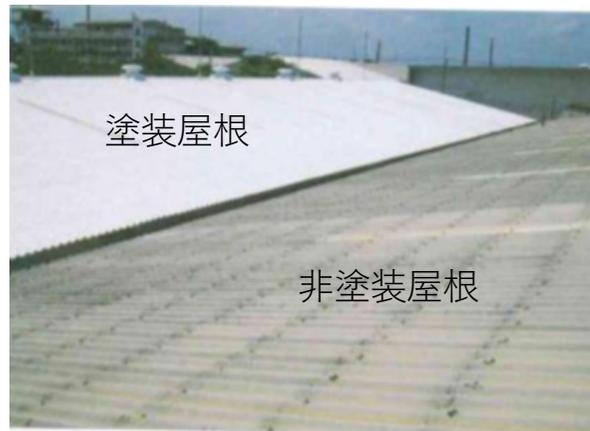
非塗装屋根	工場5,000m ²	塗装屋根
屋根温度 58°C		屋根温度 41°C
気温 37°C		気温 38°C
非塗装屋根室内温度 38°C		塗装屋根室内温度 33°C

屋根温度41°C 気温38°C

非塗装屋根と塗装屋根が隣接している

ハイドロサーモを塗装している工場の室内温度(地面から1.5m)は、塗装していない工場の室内温度に比べると4～5°C低くなっている。
実際に塗装した工場内部に入ると、塗装していない工場に比べ、涼しいことがはっきり体で感じることができる。
